### **Critérios para substituição em manutenção preventiva**

### **Exemplos de peças em seu estado normal**

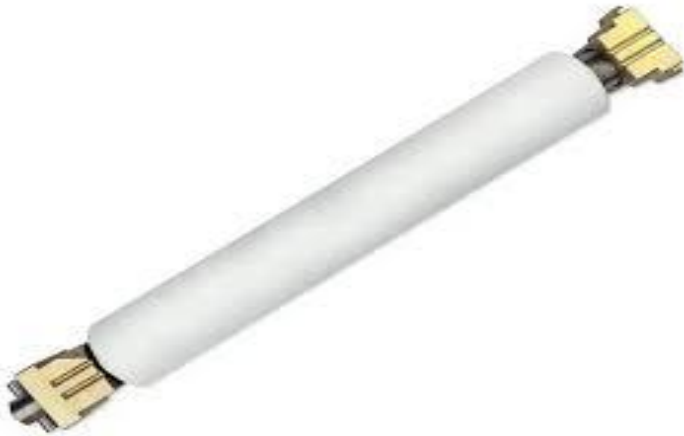
Rolete limpo e sem arranhões.

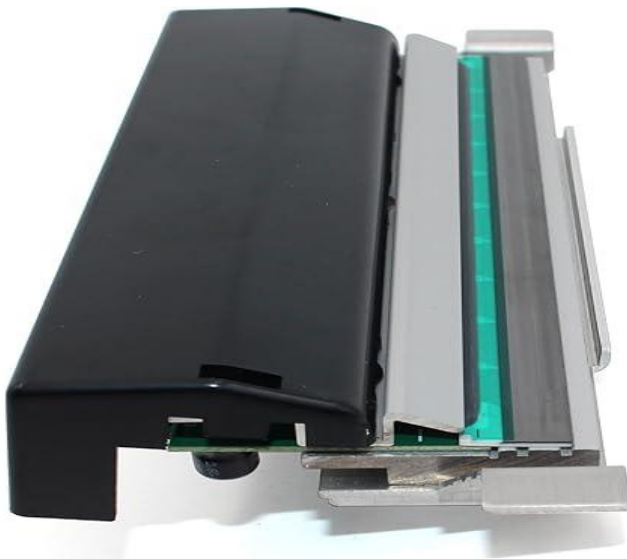
Cabeça de impressão limpa e sem ranhuras, cola ou linhas brancas

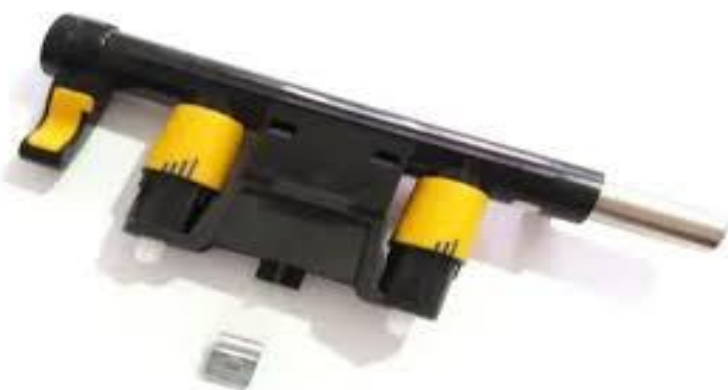
Toggle bar sem espaços entre encaixes e sem peça danificada

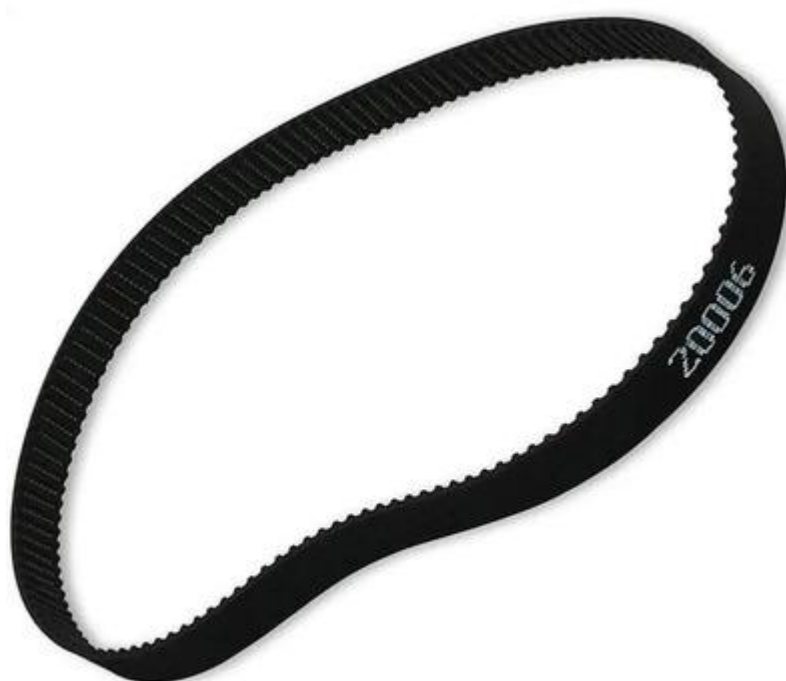
Correia de ZT sem desgaste.

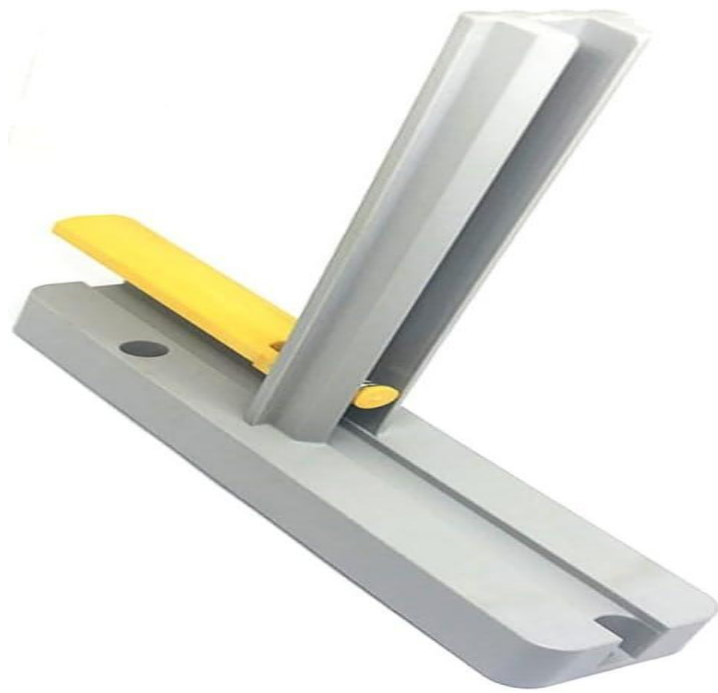
Suporte de mídia com alavanca em estado normal

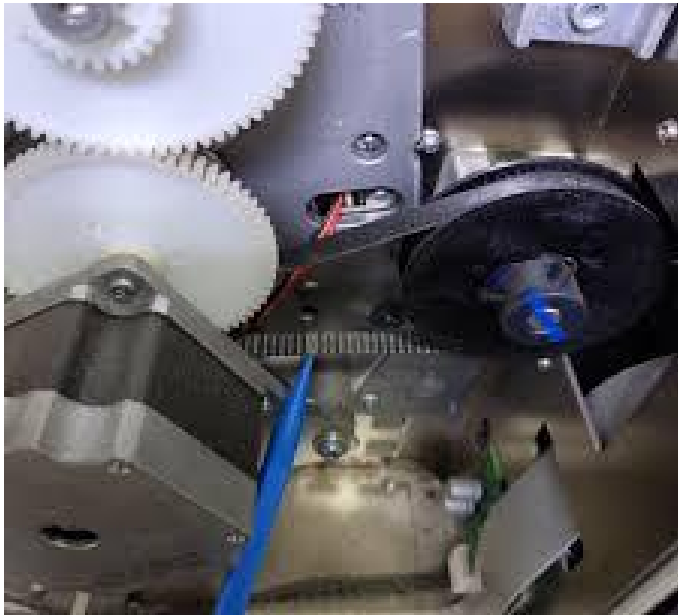
Falhas iniciais na correia, causando o não tracionamento no motor.

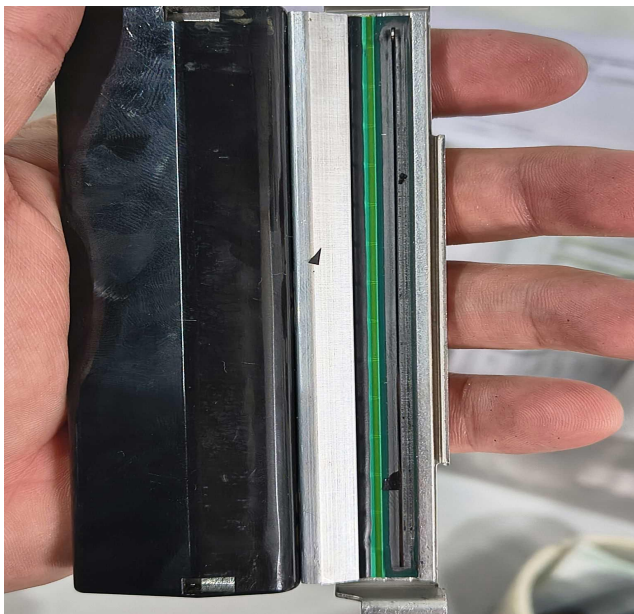
Cabeça de impressão com defeito.

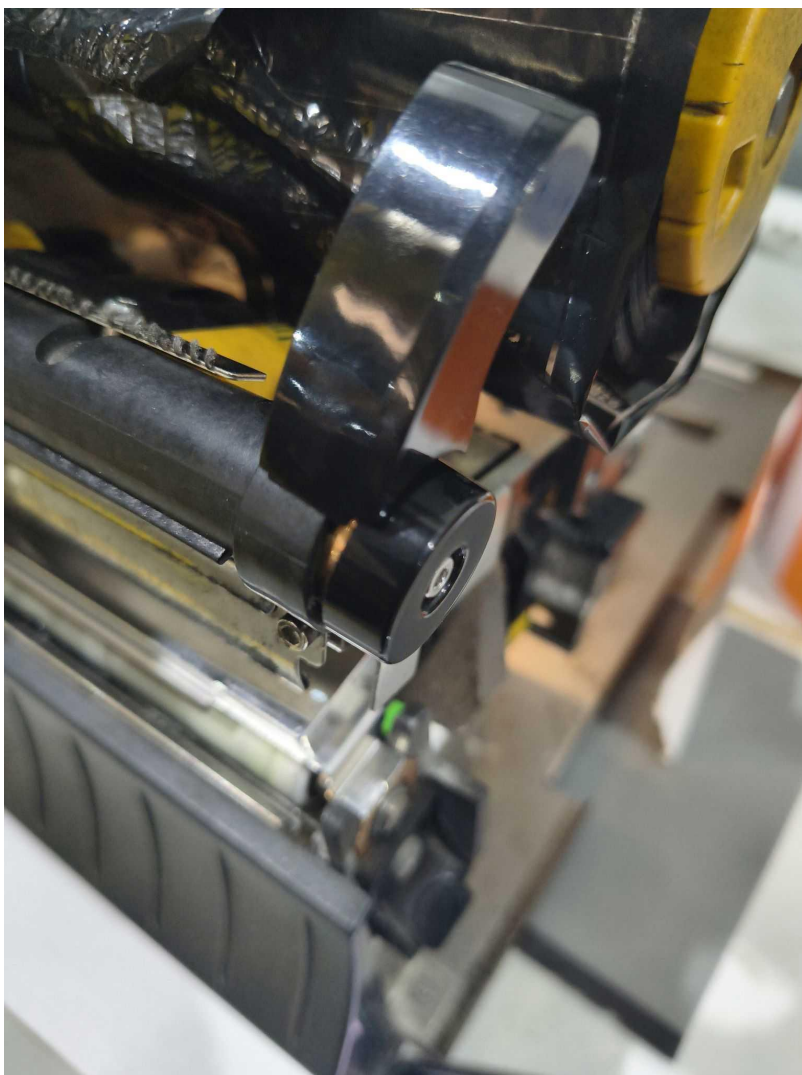
Toggle Bar com defeito
